## BERGTEKNISK UTREDNING – DETALJPLAN NYA RYA

Norconsult AB har på uppdrag av Gryaab AB utfört en bergteknisk utredning och gammaspektrometermätning av detaljplaneområde Rödjan 727:4 samt en slänt i område Sannegården 734:9, Göteborg, se Figur 1. Besiktningen utfördes 2022-04-20 av Isabell Dinger och Sid Patel med avseende på:

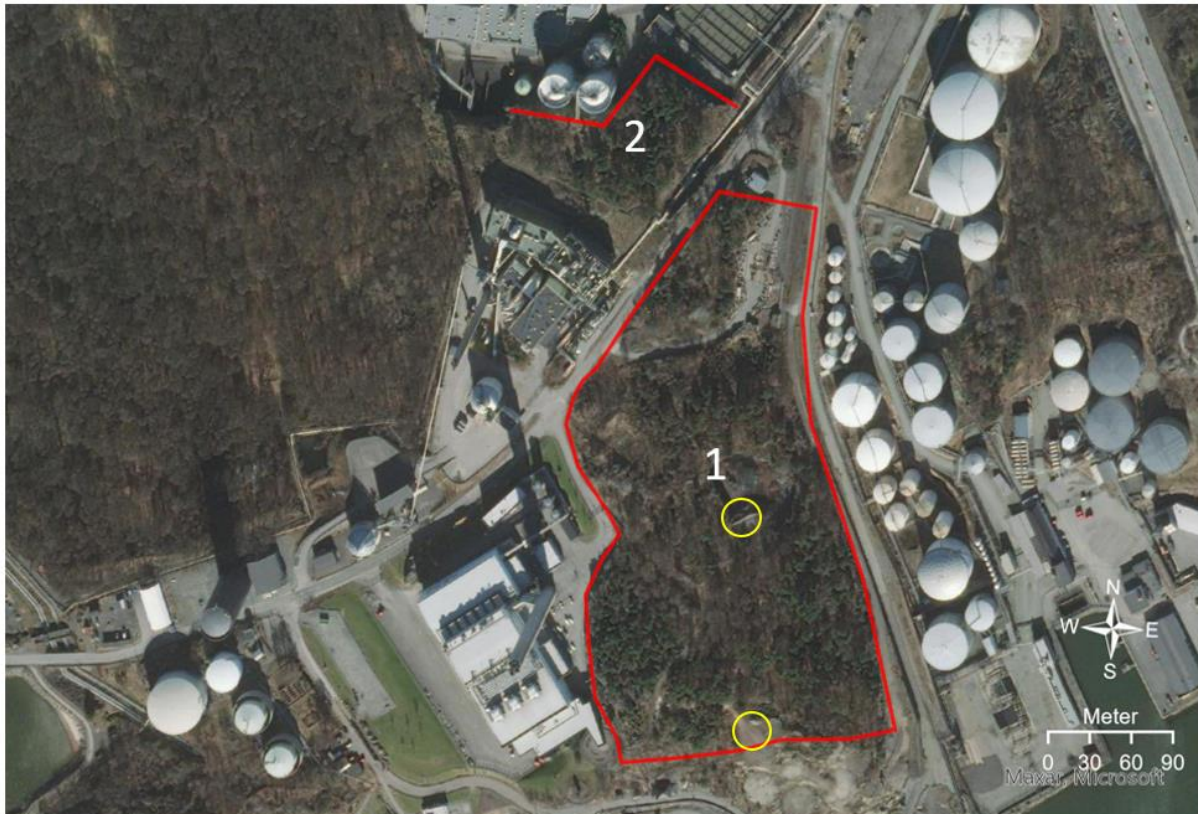
Område 2 utgörs av en cirka 10–15 meter hög och 100 meter lång bergslänt med uppskattad lutning av 8:1, Figur 3C-D. I de mittersta samt södra delarna av Område 1 förekommer cirka 20–30 m<sup>2</sup> stora högar med fyllnadsmaterial av byggavfall som tegelsten, armeringsjärn och lättbetong, markerat som gula cirklar i Figur 2.

**Figur 2** Översikt över det besiktigade området med fastighetsgränser markerade med röd kontur. Ungefärliga positioner för områden med fyllnadsmaterial är markerade med gula cirklar.

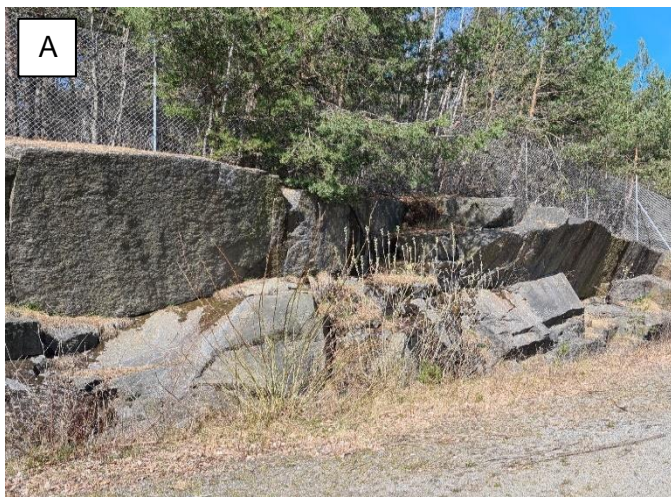
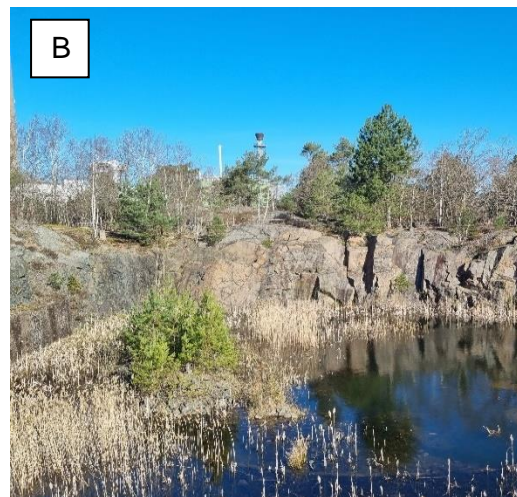
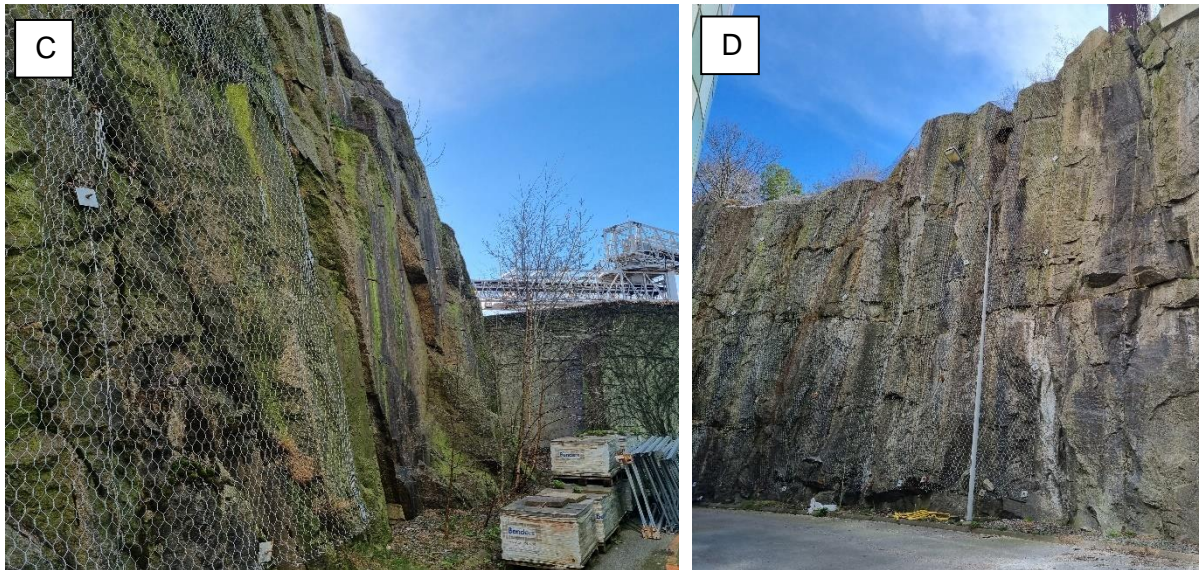
I de centrala delarna av Område 1 förekommer även en vattenfylld bassäng med omgivande bergslänter, se Figur 3B.

Figur 3 A. Låg bergslänt i detaljplaneområdets sydöstra del. B. Vattenfylldbassäng i detaljplaneområdets centrala delar, vy mot nordost. C. Västra delen av bergslänten i Område 2, vy mot sydväst. D. Mittersta delen av bergslänten i Område 2, vy mot syd.

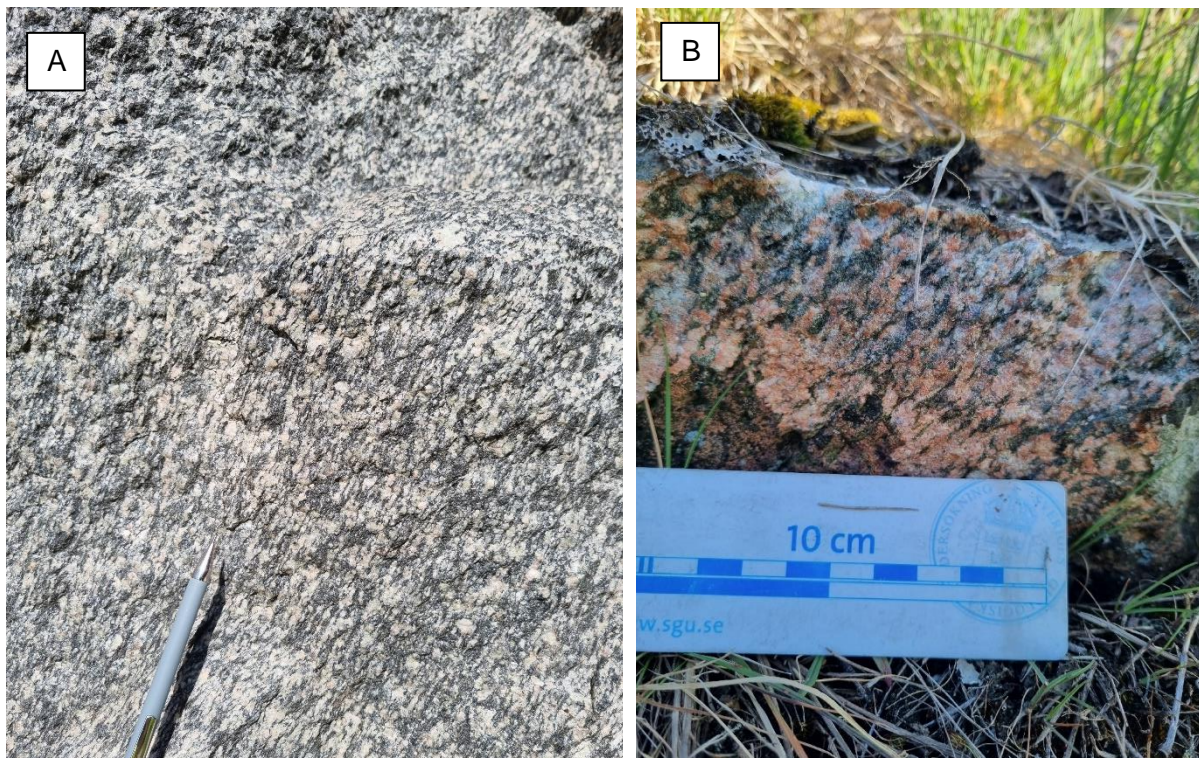
Detta bekräftas av fältobservationer. Bergarten kan beskrivas som grå till rödgrå medelkorning granitoid, se Figur 4. Förekomsten av foliation i bergarten varierar inom området, med ingen tydlig foliation i de södra delarna till svag/måttlig foliation i de norra, se Figur 4.

Figur 4 A. Grå medelkorning granitoid med svag foliation. Foto taget i områdets norra del. B. Rödgrå granitoid utan tydlig foliation. Foto taget i södra delen av området.

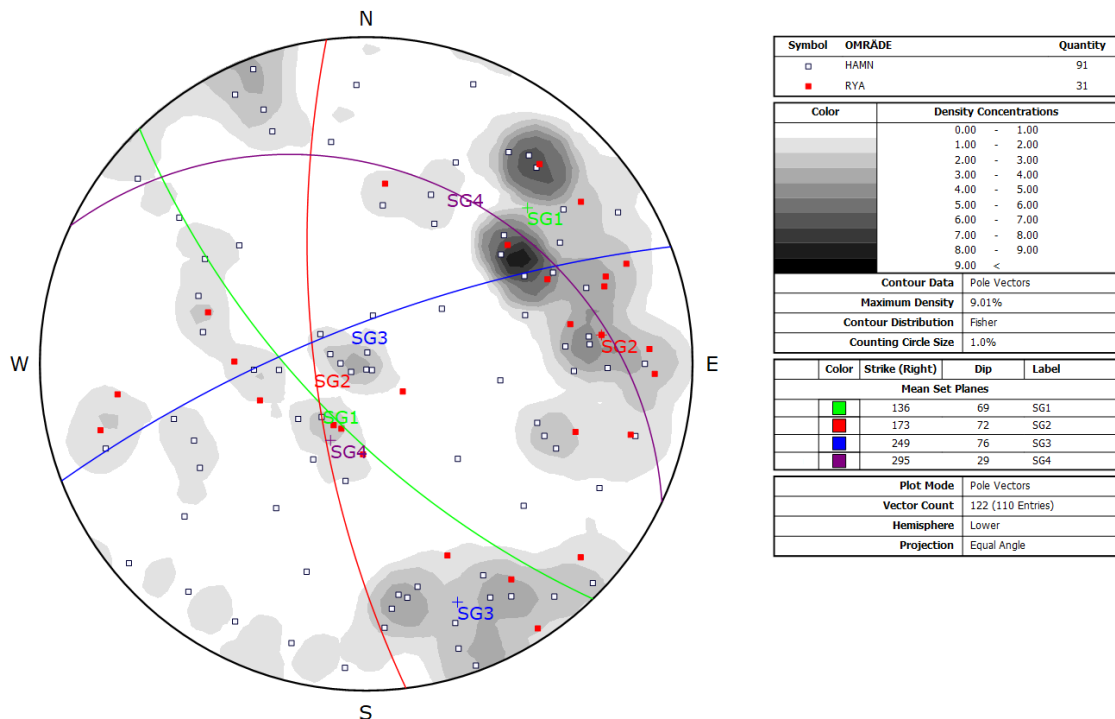
Figur 5 Stereogram över uppmätta sprickriktningar i områdena.

Sprickgrupp 1 (SG1), illustrerad i grönt i Figur 5, har en sydöstlig strykning och sprickplanen bedömdes okulärt som råa och plana. Sprickorna i sprickgruppen stupar 59–78° mot sydväst, med en vanligast förekommande stupning av ca 75°.

SG2, illustrerad i rött i Figur 5, har en sydlig strykning och sprickplanen bedömdes okulärt som råa och plana. Sprickorna i sprickgruppen stupar 65–82° mot väst, med en vanligast förekommande stupning av ca 65°.

SG3, illustrerad i blått i Figur 5, har en västsydvästlig strykning och sprickplanen bedömdes okulärt som råa och plana. Sprickorna i sprickgruppen stupar 65–89° mot nordnordväst, med en vanligast förekommande stupning av ca 80°.

SG4, illustrerad i lila i Figur 5, har en nordvästlig strykning och sprickplanen bedömdes okulärt som rå undulerande på meterskala. Sprickorna i sprickgruppen stupar 24–37° mot nordöst, med en vanligast förekommande stupning av ca 30°.

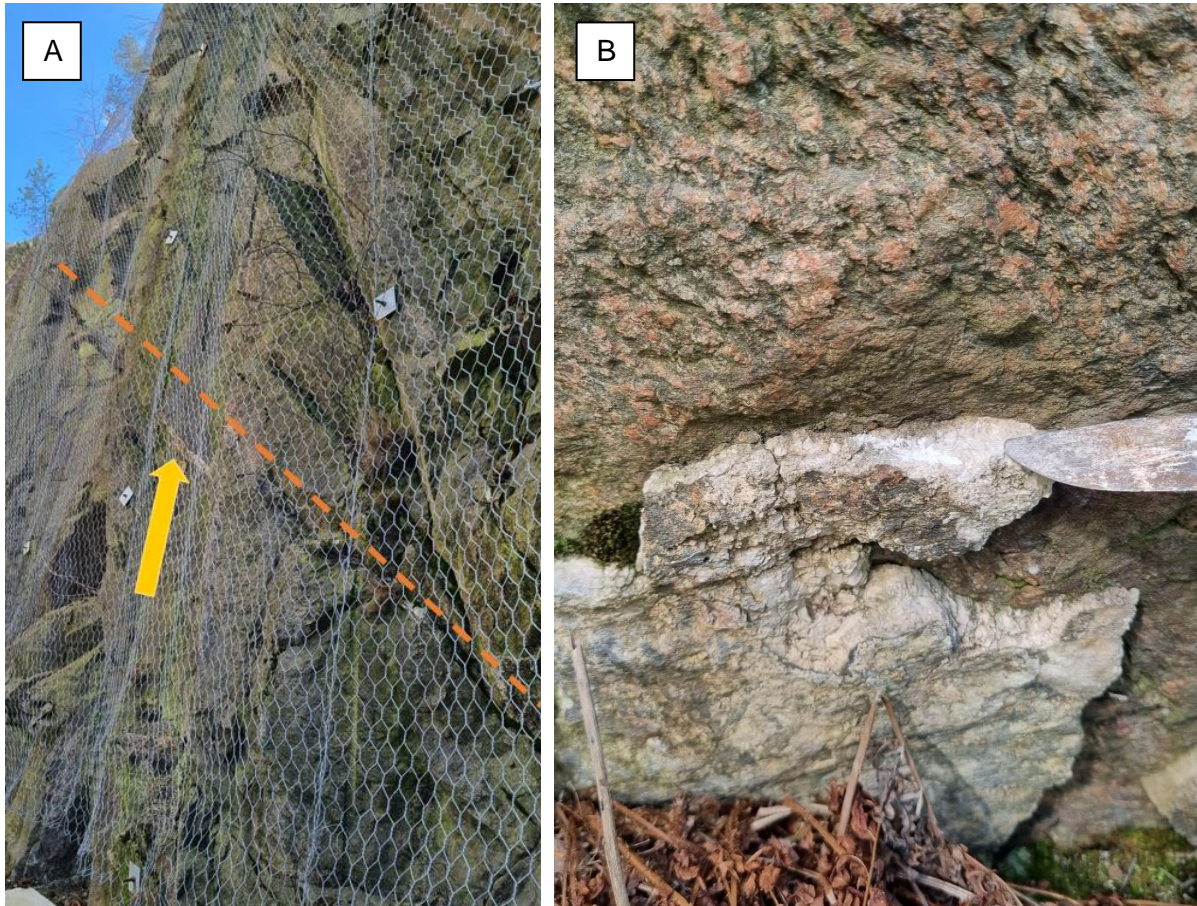
I slänten inom Sannegården 734:9, Område 2 i Figur 2, förekommer flertalet kalcit fyllda sprickor, Figur 6. Fyllnadstjockleken varierade mellan 0,1–3 cm och förekomsten är vanligt förekommande över hela slänten.

Figur 6 A. Över 5 meter lång kalcit fylld spricka i bergslänt i Område 2. Parti med tjockare sprickfyllnad av kalcit, ca 1–2 cm, är markerad med gul pil. Sprickans uthållighet och riktning är illustrerad med orange streckad linje. B. Sprickfyllnad av kalcit i skärning, område 2, tjocklek 1–3 cm.

Samtliga Q-värden tyder på övergripande god till skälig kvalitet på bergmassan med undantag för Skärning 3 där den övergripande bergkvaliteten på bergmassan dras ner av tidigare nämnda klacit fyllda sprickor, se Figur 6.

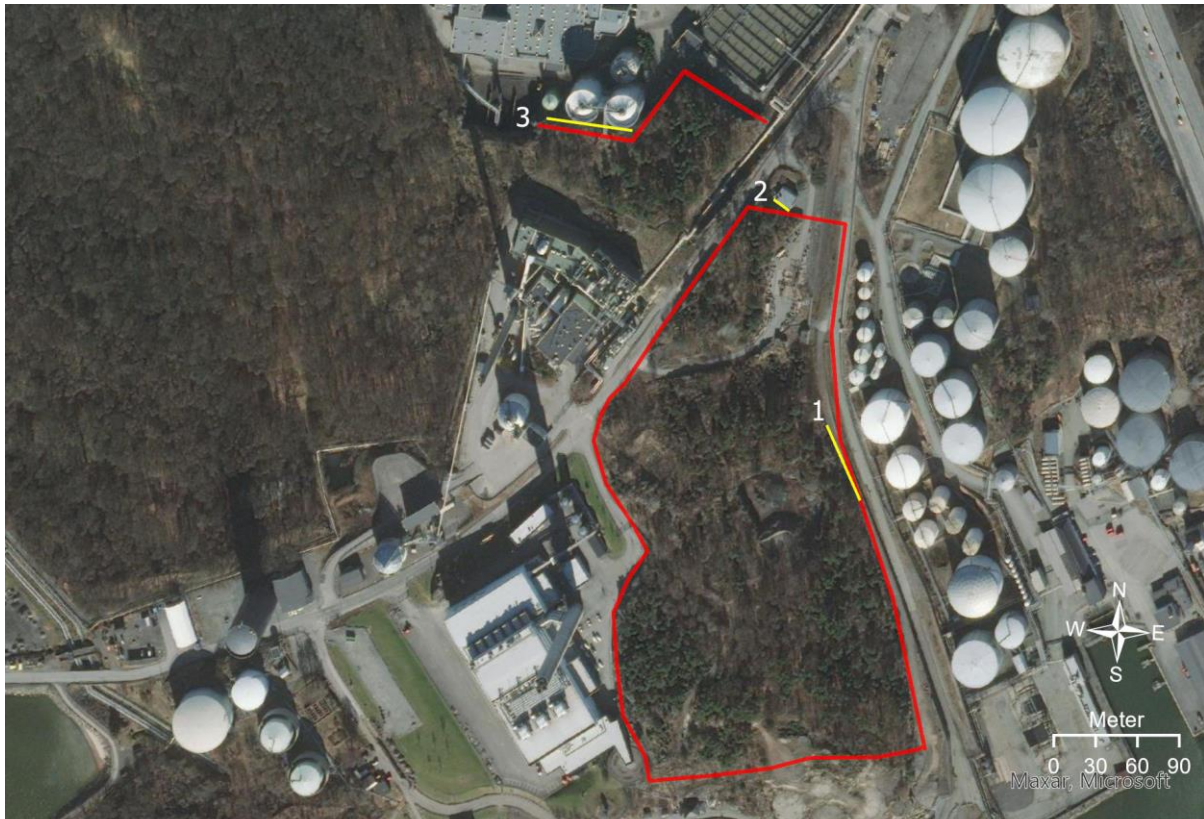
Q-bestämningar utfördes på tre slänter i eller i anslutning till de undersökta planområdena, se Figur 7. Slänt 1 är cirka 60 meter lång och 3–5 meter hög. Slänt 2 är cirka 12 meter lång och 3–5 meter hög. Slänt 3 är cirka 60 meter lång och 10–15 meter hög.

Figur 7 Översiktsbild av skärningar där Q-bestämning utförts, skärningarnas ungefärliga position är markerade med gul linje.

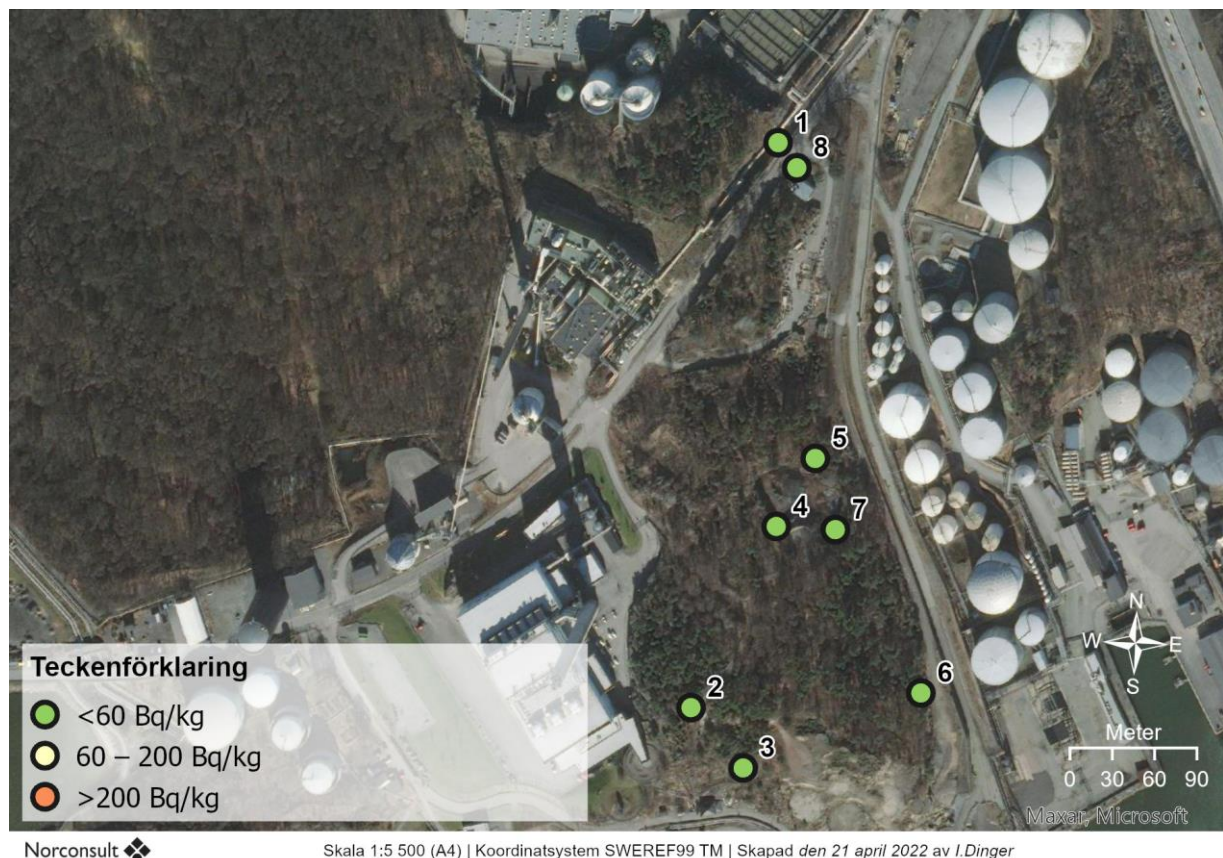
Figur 8 De 8 mätpunkternas lokalisering i och utanför området markerade med gröna, gula och röda cirklar beroende på radiumaktiviteten (Bq/kg).

Resultatet visar att den beräknade radiumhalten ej överstiger 60 Bq/kg, gränsvärde för normalradon, i samtliga 8 mätpunkter, se Tabell 4.

Då samtliga mätpunkter uppvisar radiumhalter som ej överstiger 60 Bq/kg kan berggrunden inom området i sin helhet bedömas som lågriskområde avseende radon (<60 Bq/kg) enligt Bygghälsorådet (R85:1988, reviderad 1990). För ytterligare kännedom om områdets eventuella uppfyllande av andra potentiellt relevanta gränsvärden, se Tabell 6.

- Eftersom området bedöms som lågriskområde behövs inga särskilda åtgärder vidtas, med avseende på radon, vid byggnation.
- Lokalt loss hållna block och krossmaterial från området kan antas ha samma strålningsegenskaper som omgivande berggrund och kan användas vid grundläggning.
- Eventuellt tillfört material som till exempel fyllnadsmassor bör ha låga strålningsegenskaper för att inte bidra till en ökad radonrisk. För utifrån tillfört grundläggningsmaterial bör aktivitetsindex och radiumhalt deklarerars av leverantör, alternativt fastställas på plats baserat på mätning med gammadetektor.

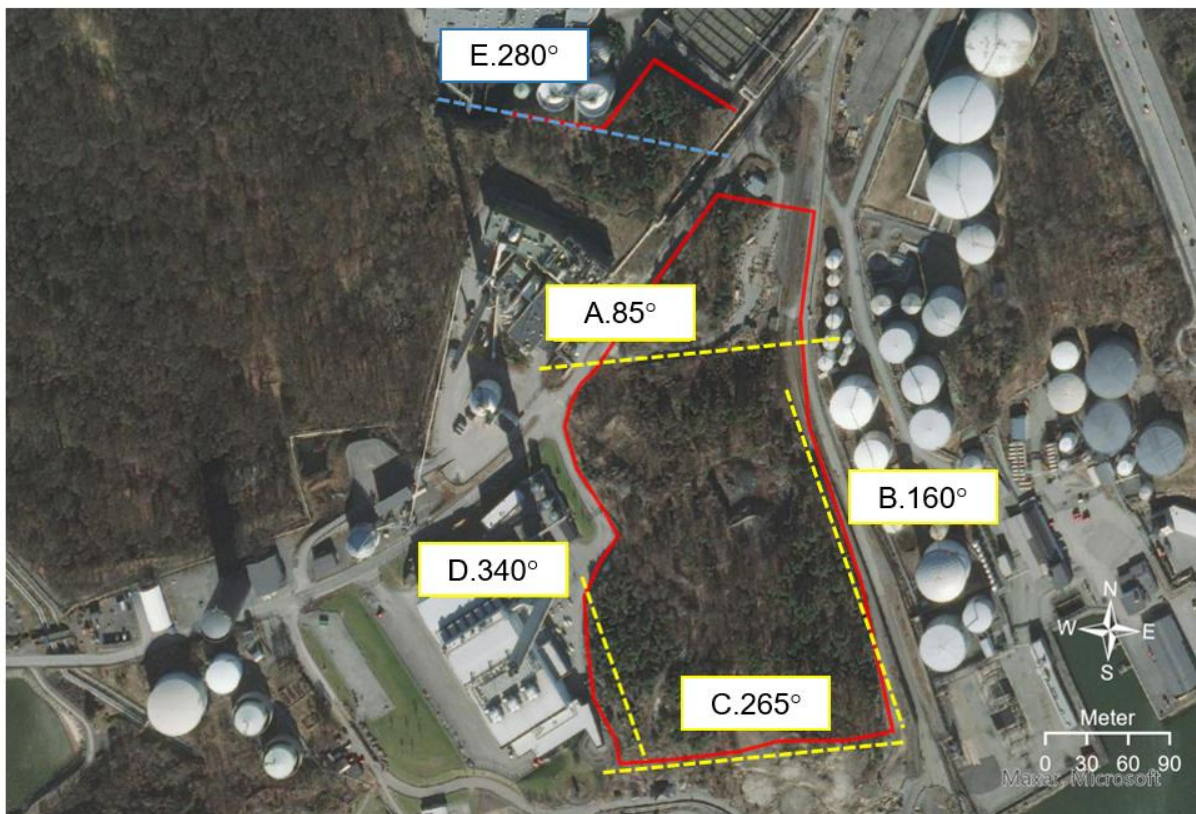
Vid beräkningar av potentiella utfall vid framtida bergschakt har slänternas strykning antagits till ca 265°, 340°, 85°, 160° samt 280°, se Figur 9. Friktionsvinkeln när antagen till 35° för samtliga slänter.

Spricksystemen i området tyder på risk för kilbrott såväl som planbrott vid schaktning beräknat på samtliga antagna strykningensriktningar, se Tabell 7. I slänter C (265°), B (160°) samt E (280°) kan man förvänta sig störst mängd utfall från kil samt planbrott, där slänt B har den minst fördelaktiga riktningen med hänsyn till utfallsrisk utifrån uppmätta sprickor.

Figur 9 Antagna släntriktningar vid beräkning av potentiella blocknedfall markerade gula för område Rödjan 727:4 och blått för Sannegården 734:9.

Vid projektering av bergschakt ska ovan nämnda blockrisker tas i beaktande för att säkerställa bergstabiliteten i slänterna.

Det rekommenderas att besiktning av nya slänter görs efter färdigställt bergschakt. Besiktningen skall utföras av bergsakkunnig med avseende skrotning samt eventuell bergförstärkning av berörda slänter, lämpligen innan avetablering. Slutliga slänter ska vara långsiktigt stabila.
